## ANALISI DEI REPERTI AL SUOLO

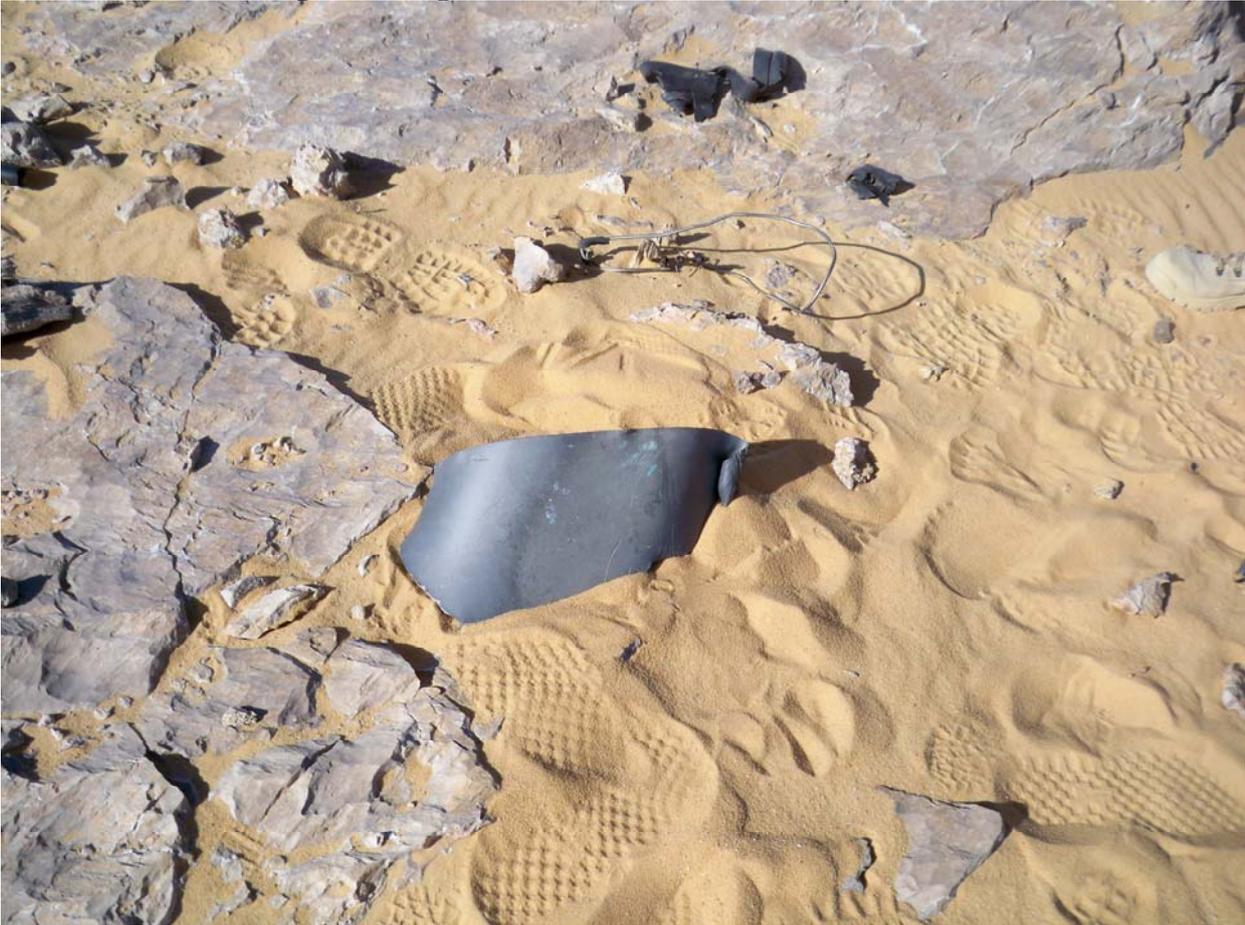
**Reperto nr 16**

**Rinveniamo come primo reperto l'estremità dell'elica**

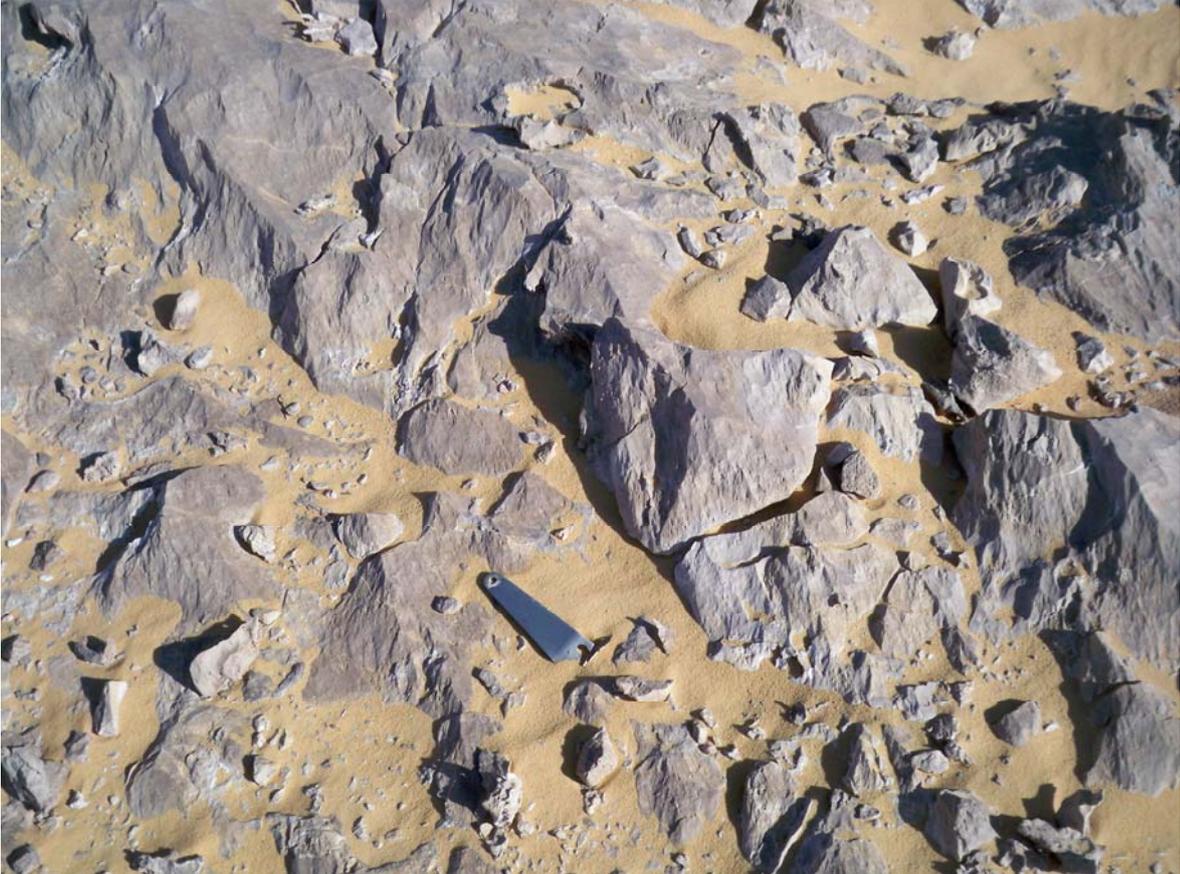
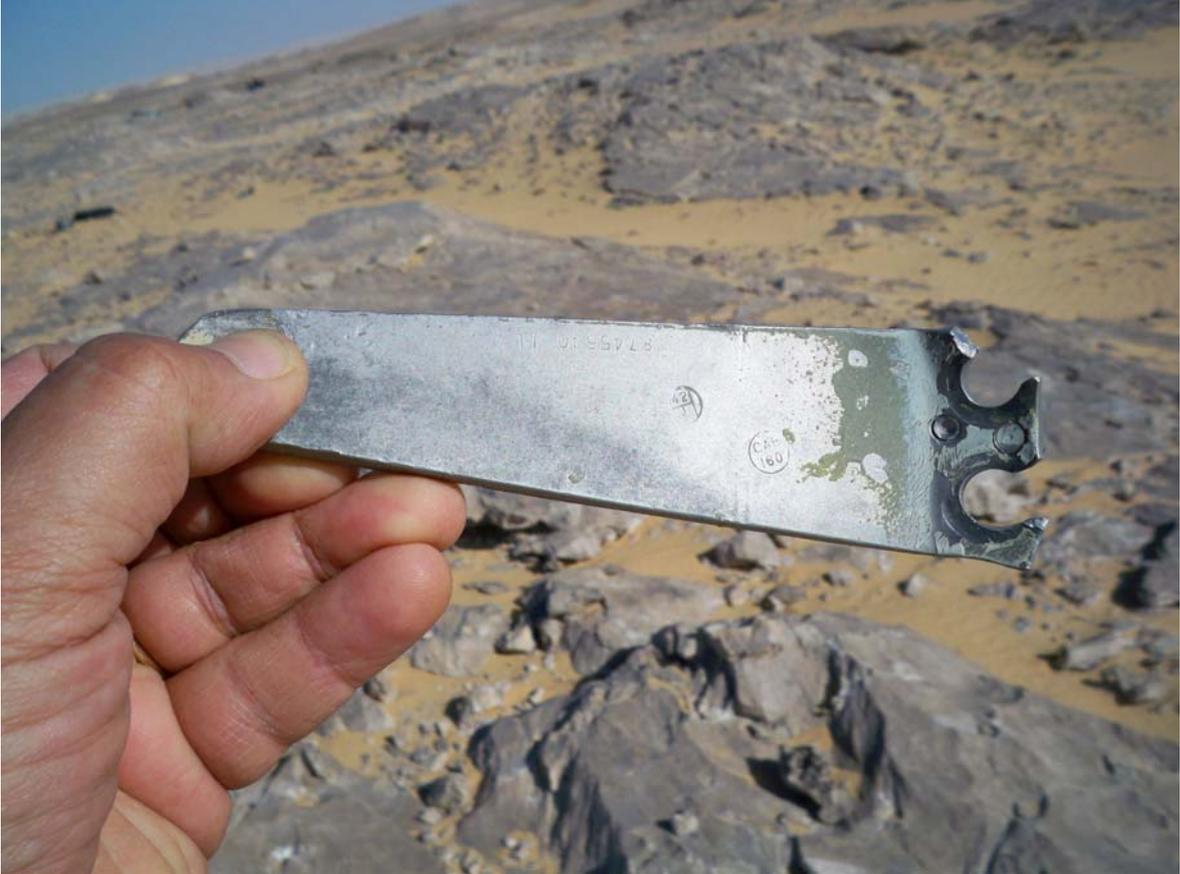
**Reperto nr 15**

**Poi una squadretta di una parte mobile**

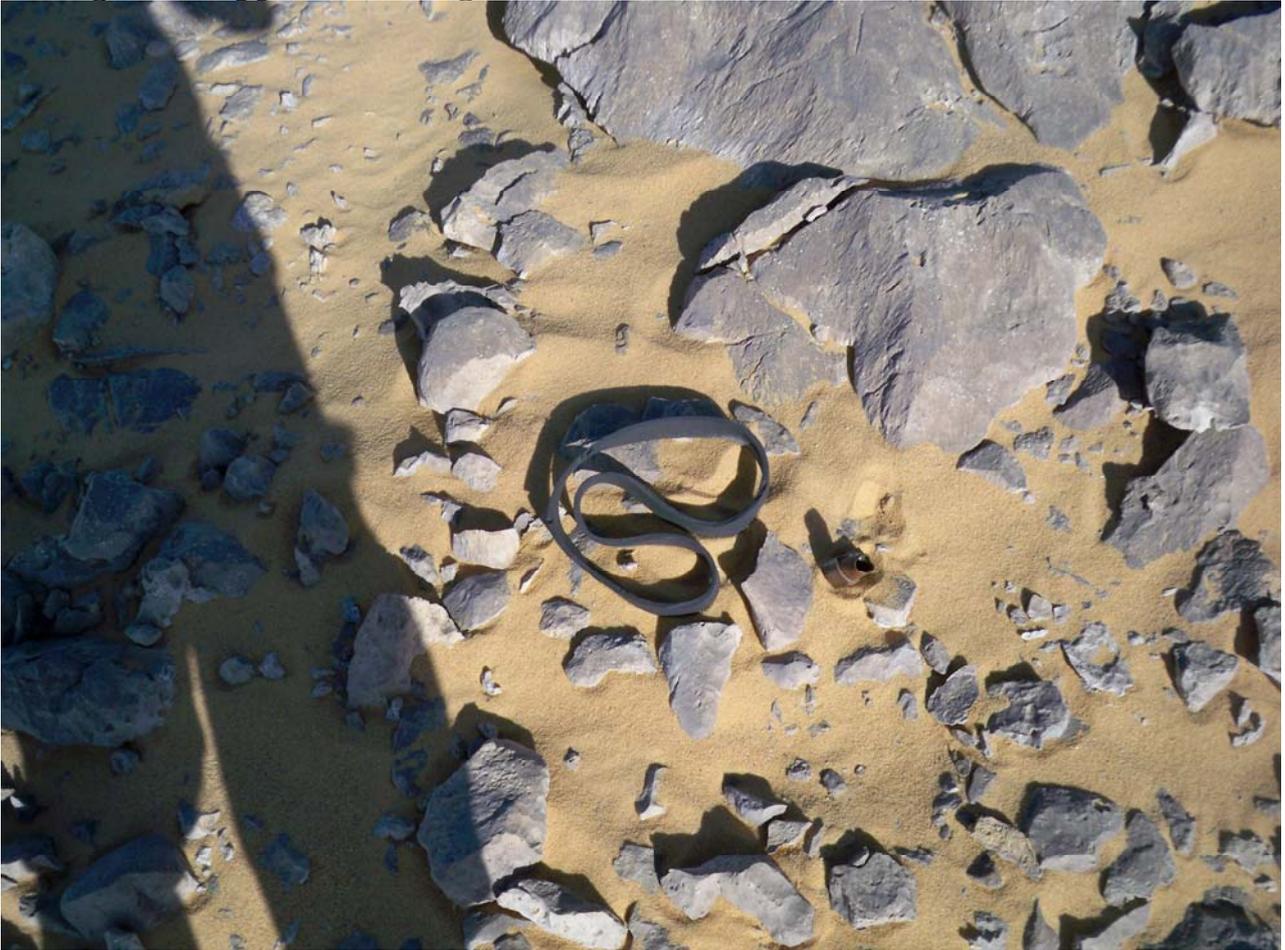
**Reperto nr 14**

**Proseguendo appare una cinghia di trasmissione e un raccordo in rame**

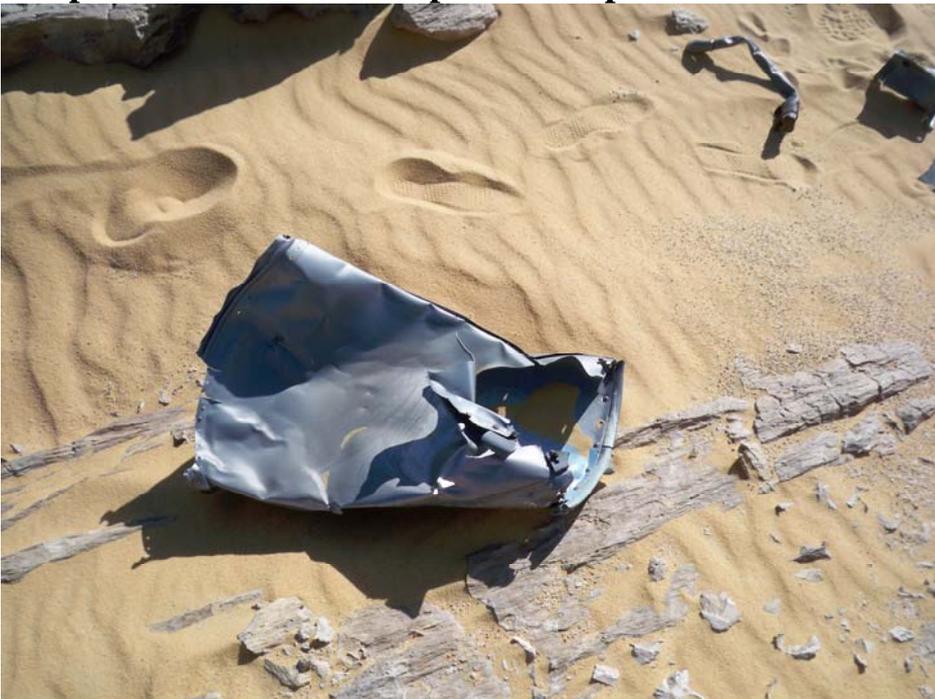
**Reperto nr 13**

**Il reperto successivo corrisponde alla presa d'aria anteriore accartocciata**

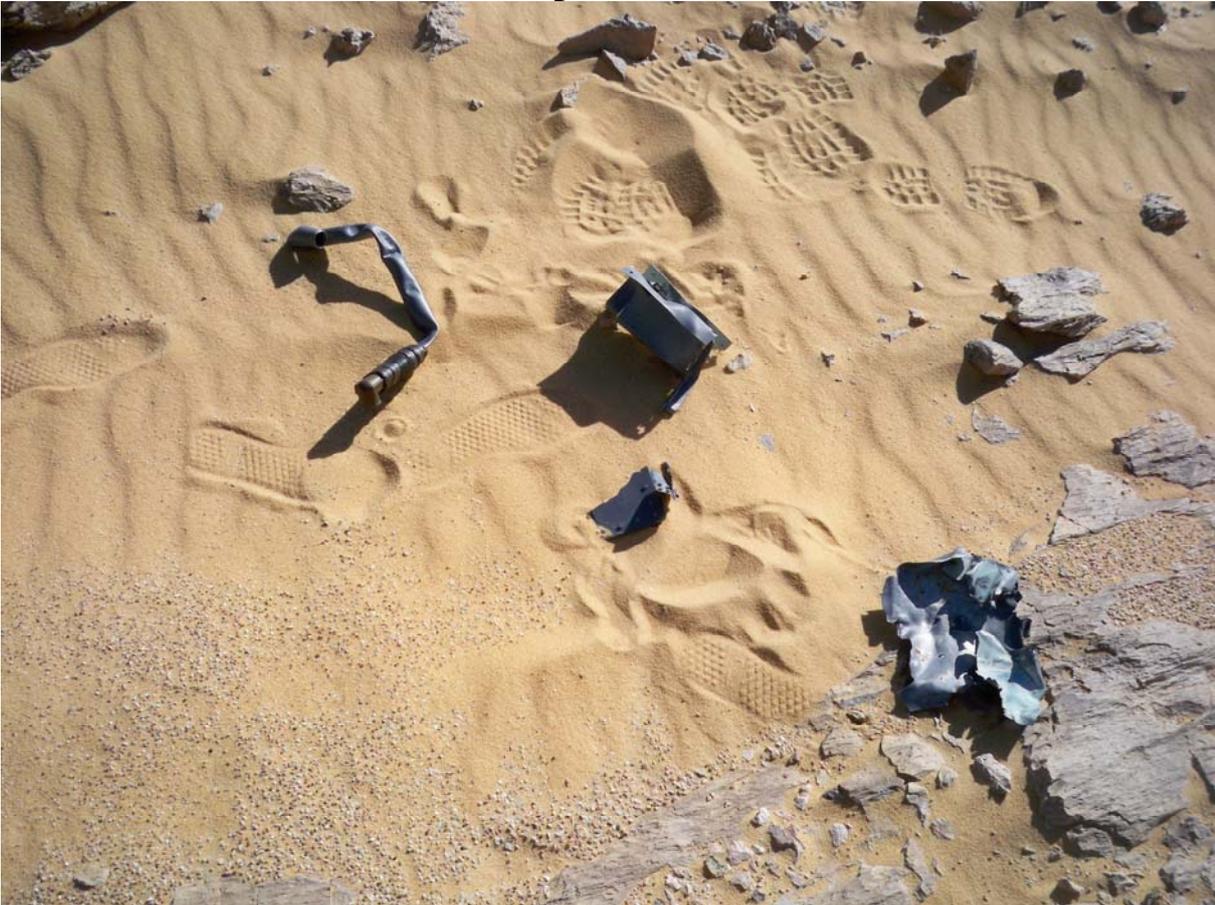
**Reperto nr ..**

**Nelle immediate vicinanze si trova un tubo metallico e alcuni rottami difficilmente identificabili a non esperti**

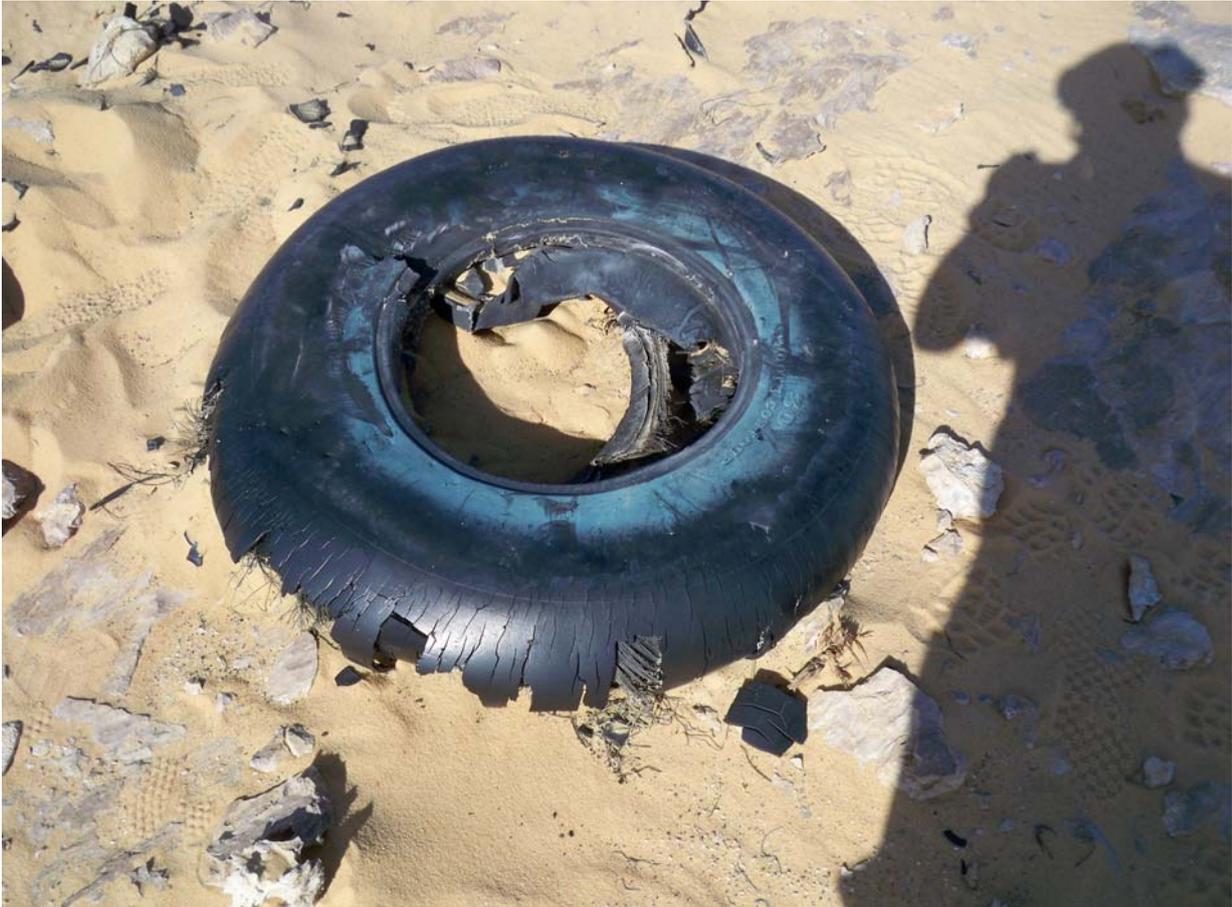
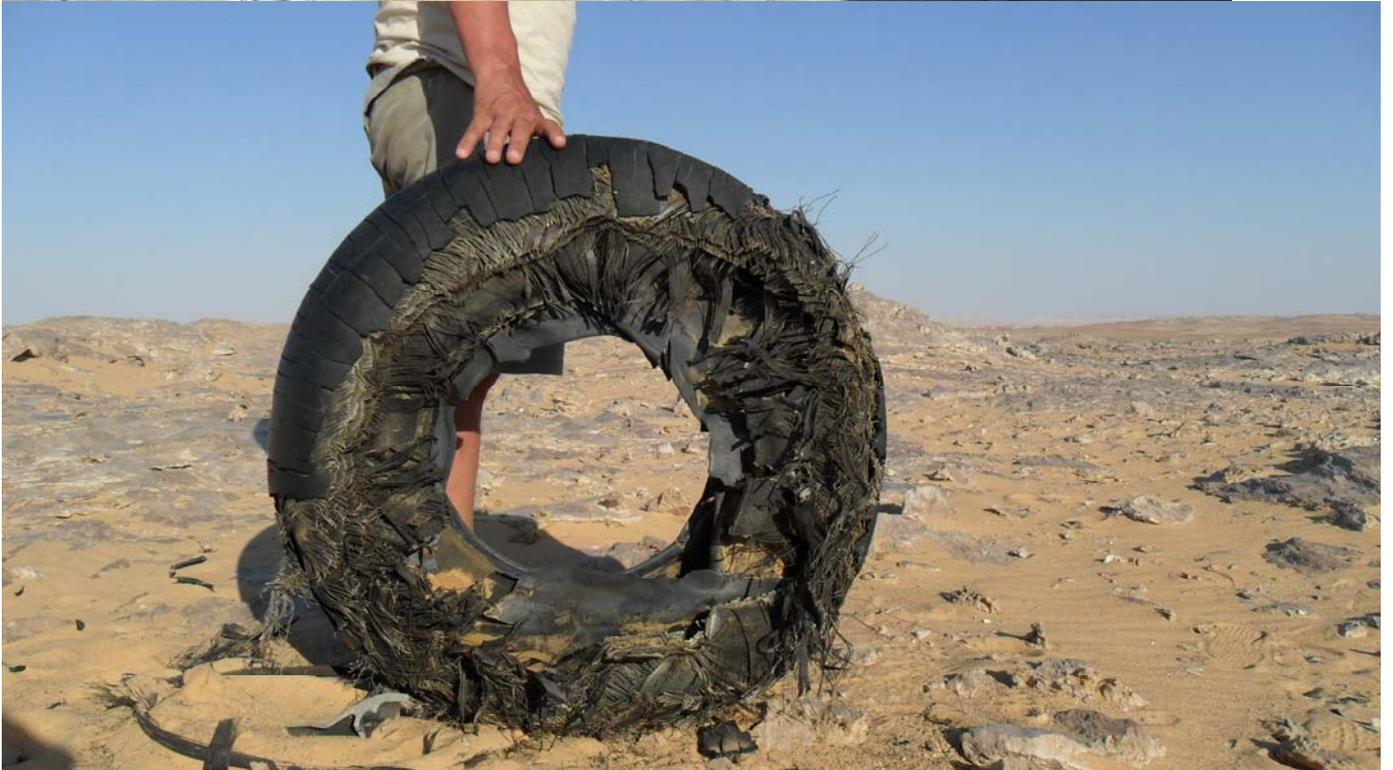
**Reperto nr 12**

**Proseguendo la mappatura si rinviene la ruota anteriore destra in buon stato nella superficie esposta mentre la superficie al suolo risulta ampiamente abrasa, segno che l'aereo è atterrato con il carrello represso e la ruota ha strisciato abbondantemente rompendo il cerchione e il freno.**

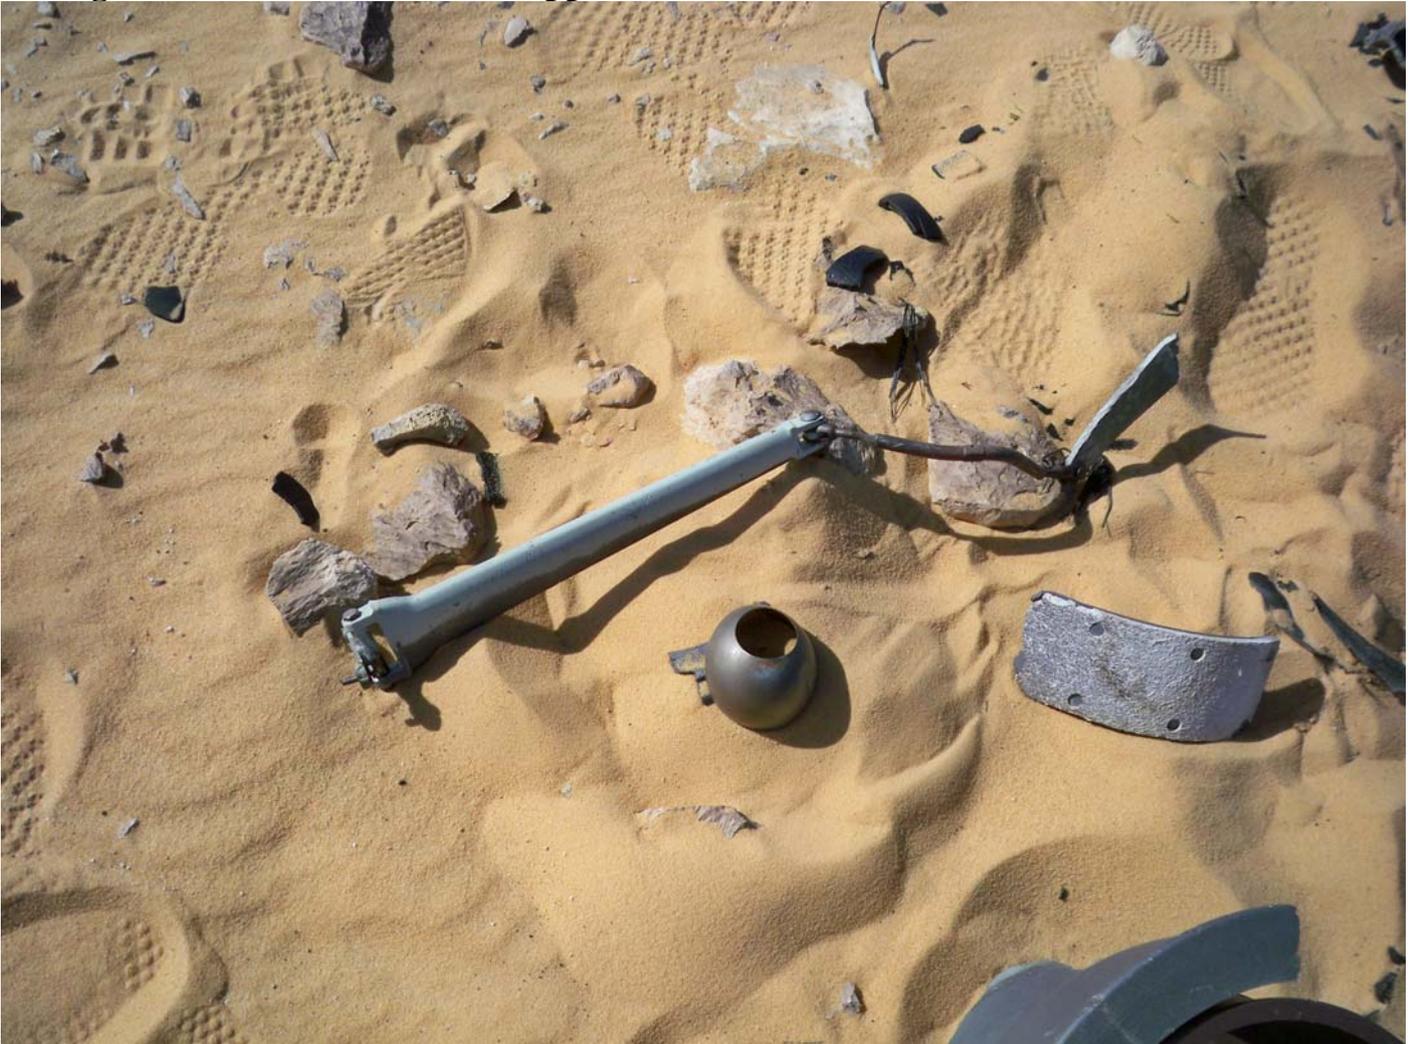
**Reperto nr 12bis**

**Accanto al reperto 12 e come tale abbiamo attribuito lo stesso numero, si rinviene un rinvio e squadretta dell'ala sinistra una coppa di protezione della mitragliatrice sinistra nr 2 e un ceppo del freno destro**

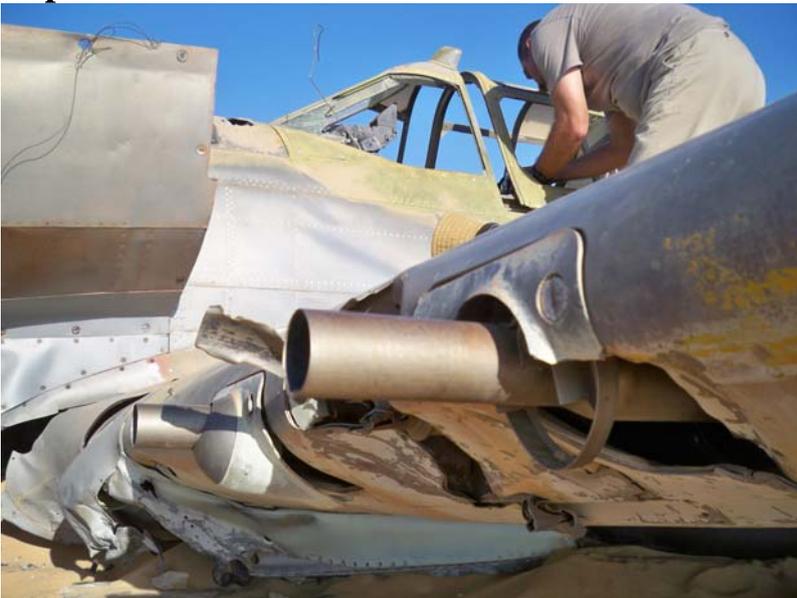
**Particolare mitragliatrice nr 2 sinistra senza coppa**

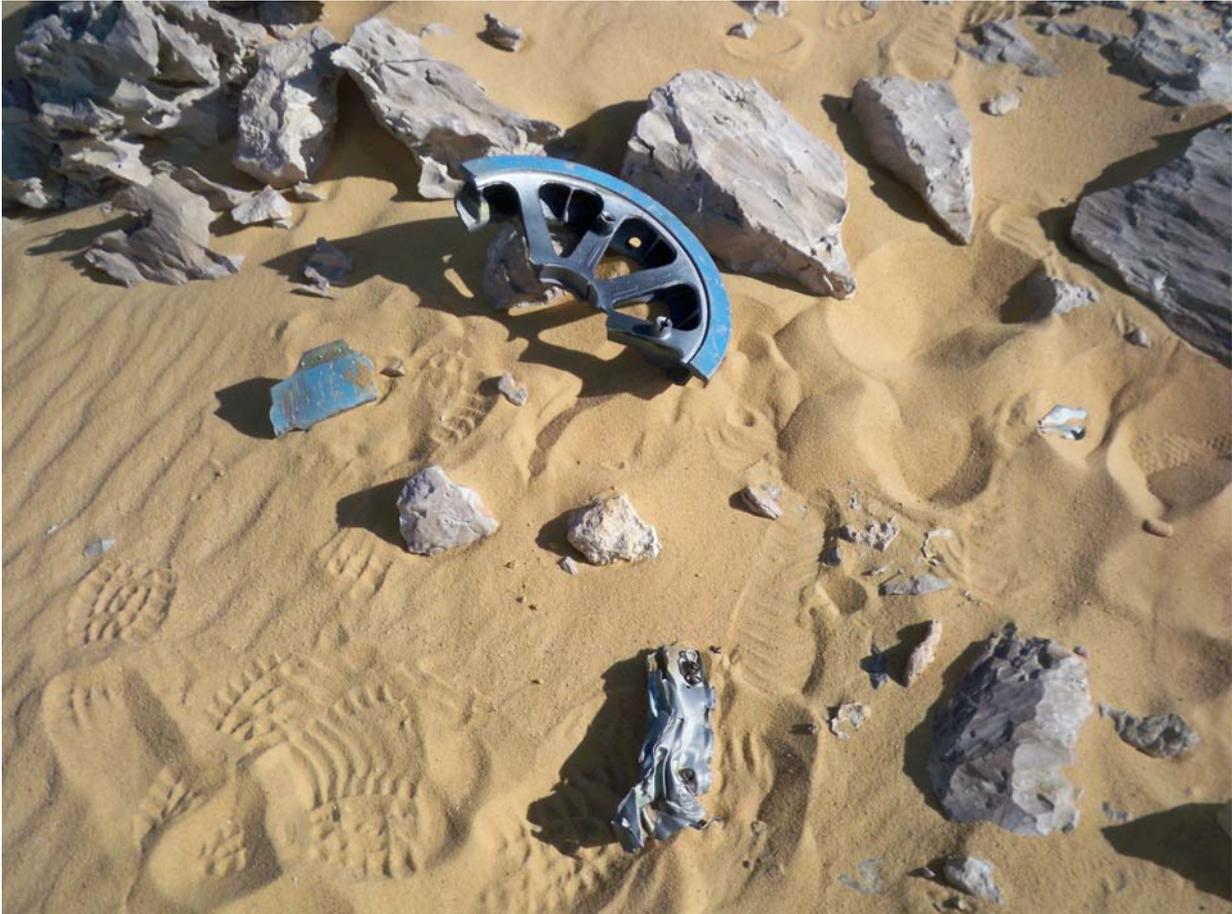
**Reperto nr 9**

**Successivamente si rinviene un pezzo di cerchione destro verniciato in azzurro**

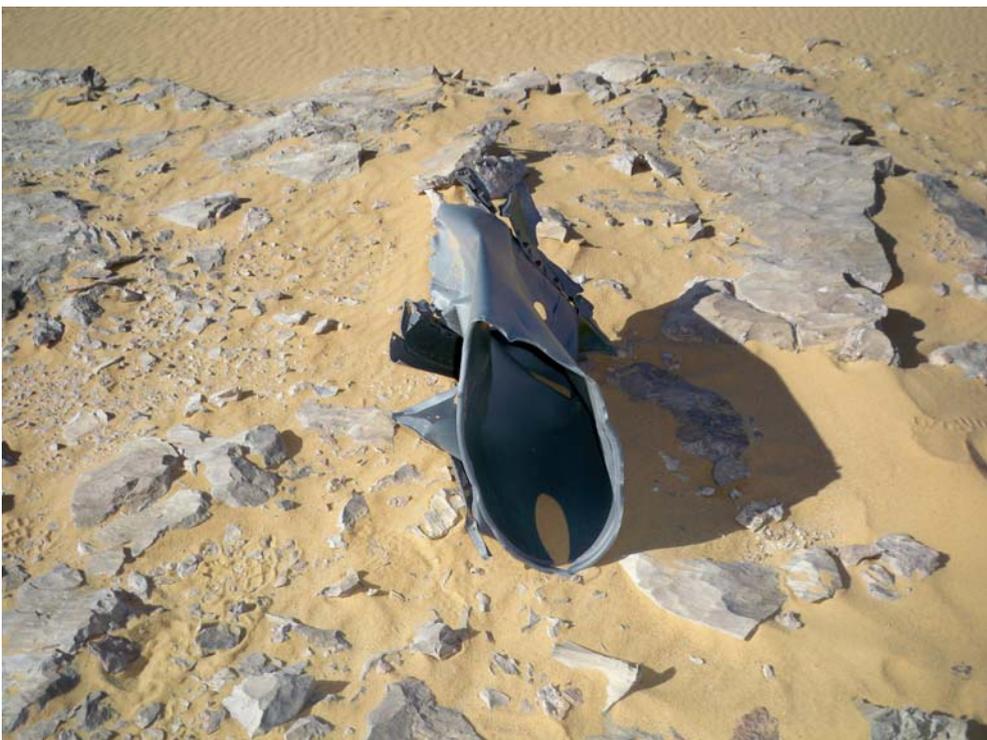
**Reperto nr 8**

**Pochi metri e si rinviene una seconda presa d'aria anteriore**

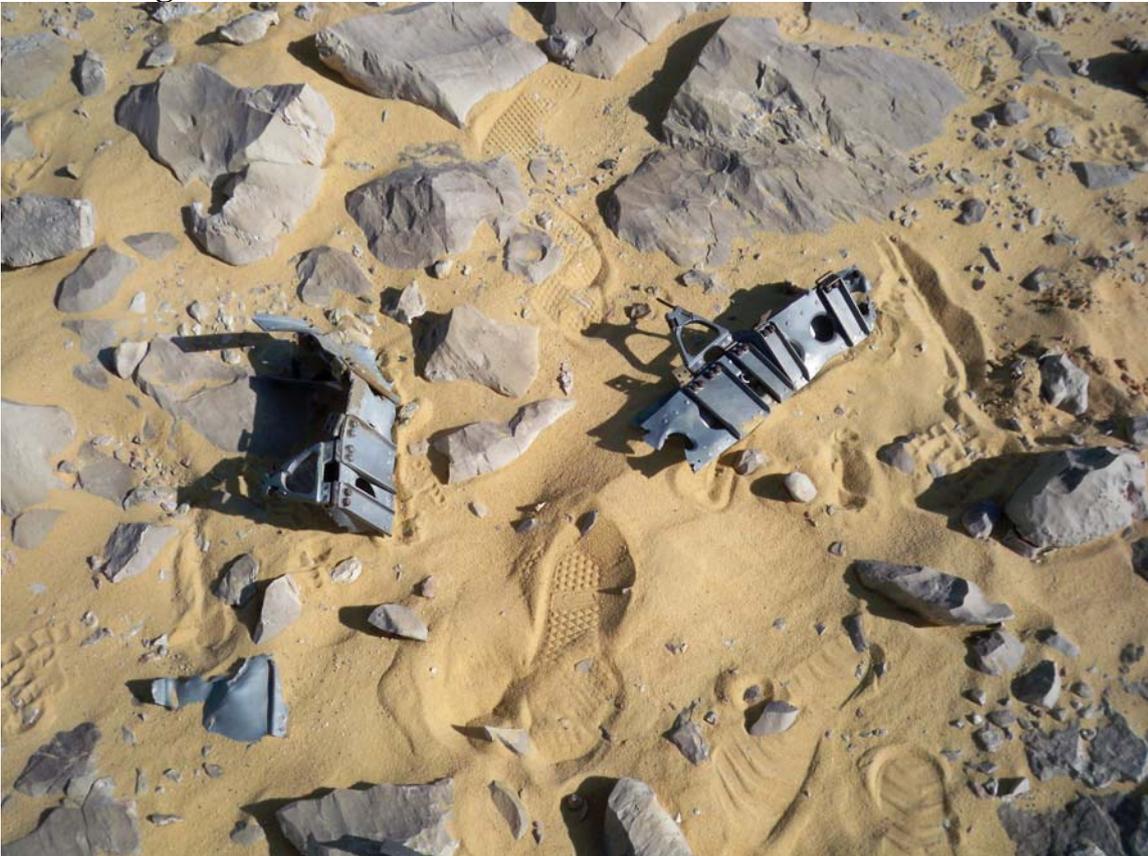
**Reperto nr 6**

**Si rinvergono delle cerniere**

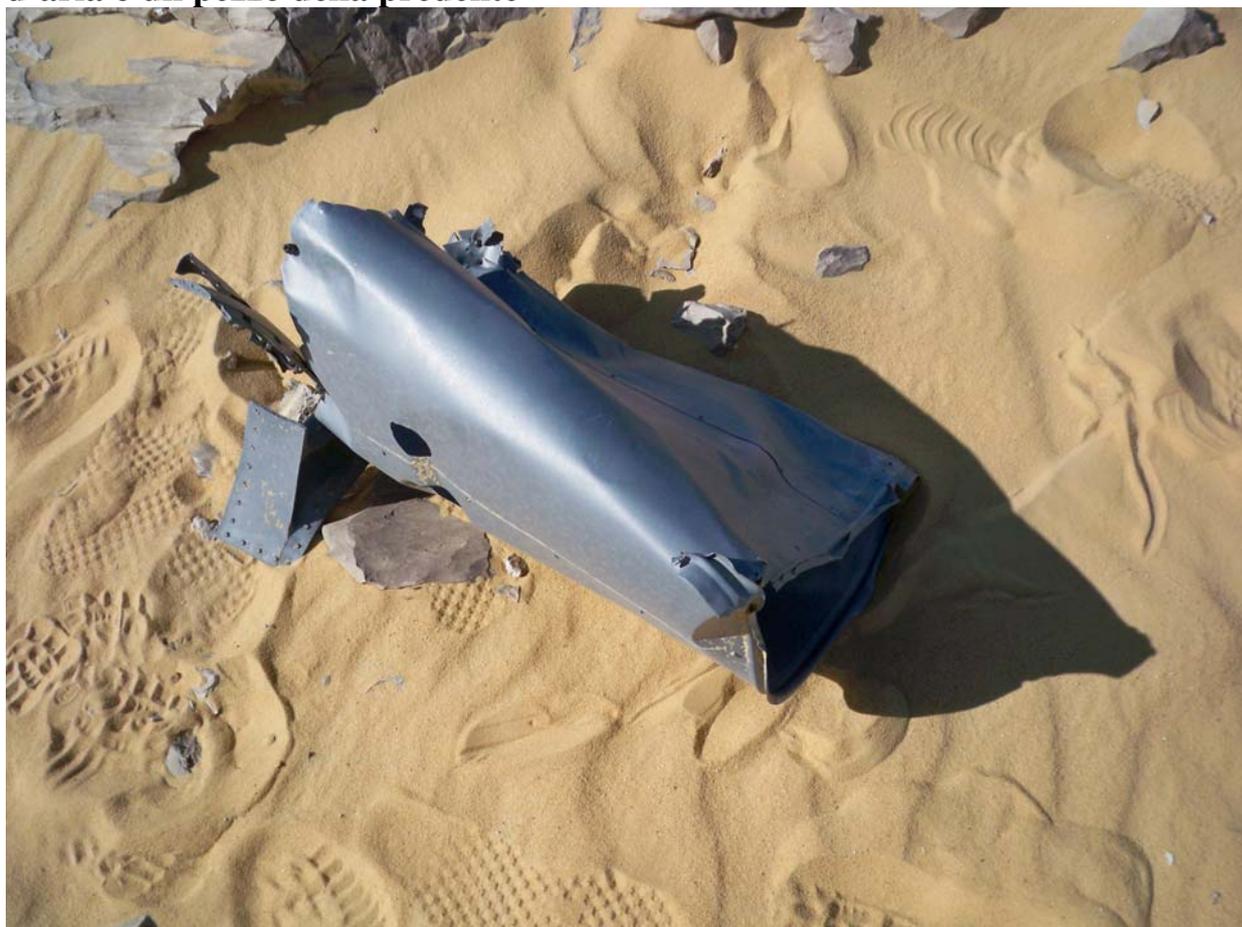
**Reperto nr 5**

**Lungo la marcia di avvicinamento al relitto si rinviene una ulteriore presa d'aria o un pezzo della predente**

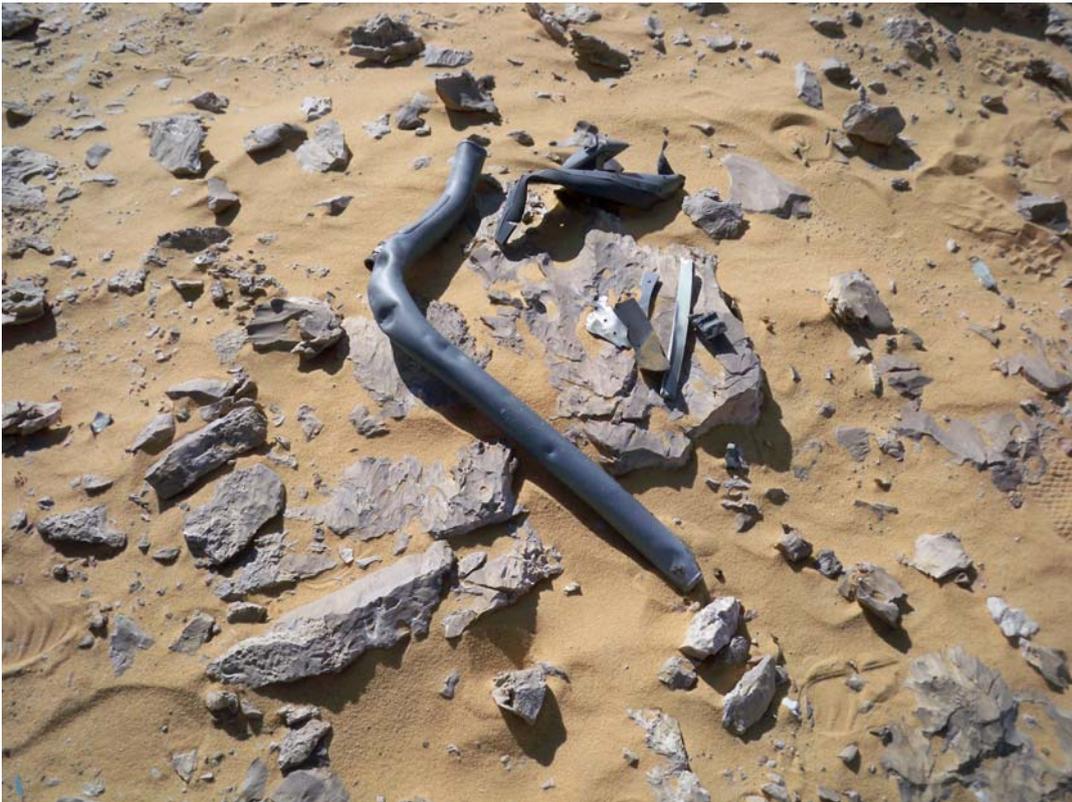
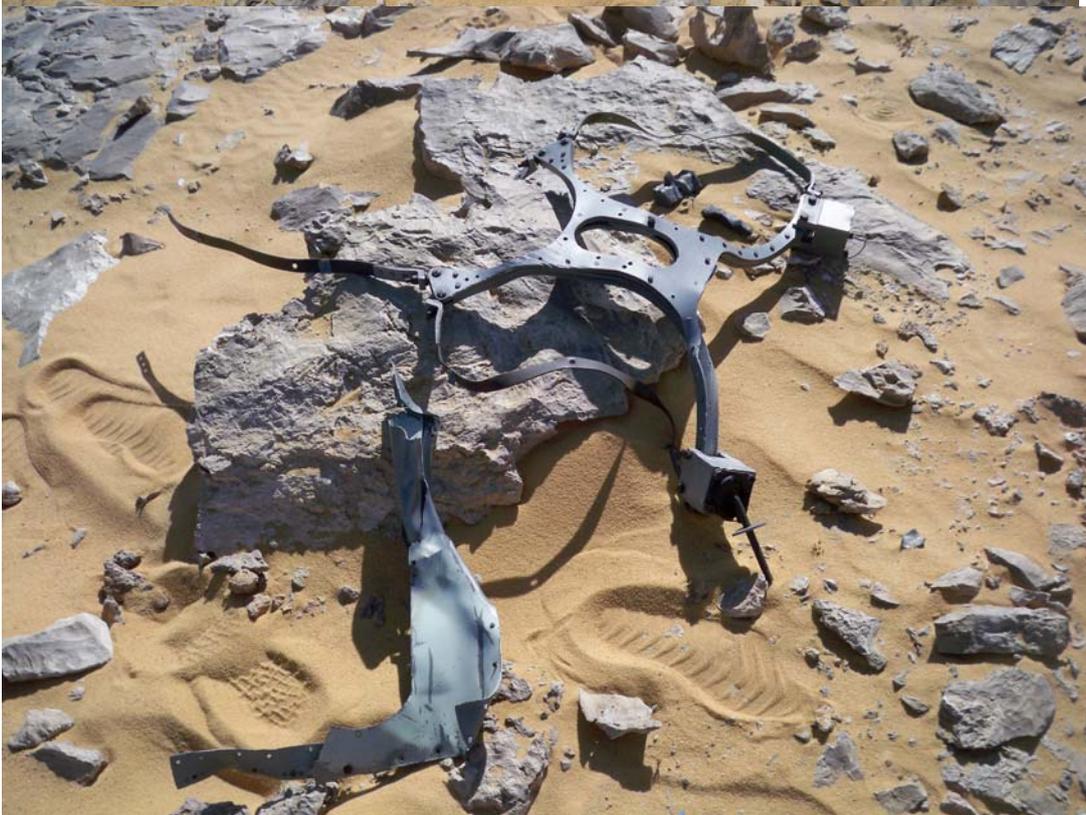
**Reperto nr 4 e 3**

**La centina sembra appartenere alla cofanatura motore ma non siamo sicuri**

**Altri pezzi del freno, segno della violenza dell'impatto**

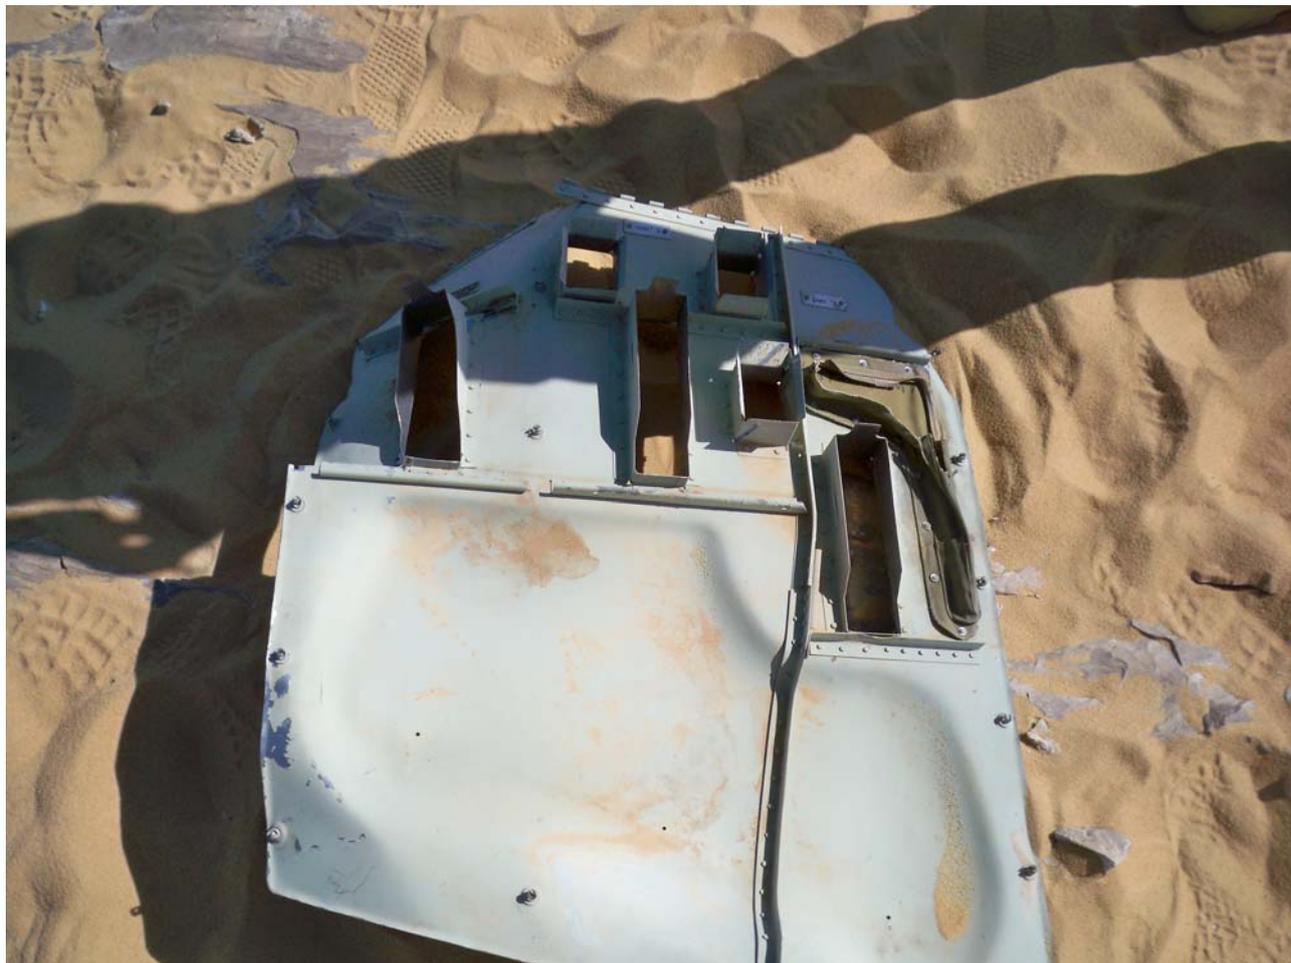
**Reperto nr 1**

**Rinveniamo come reperto nr 1 il pannello che ricopre il vano mitragliatrici di sinistra ma c'è il dubbio che sia stato rimosso**

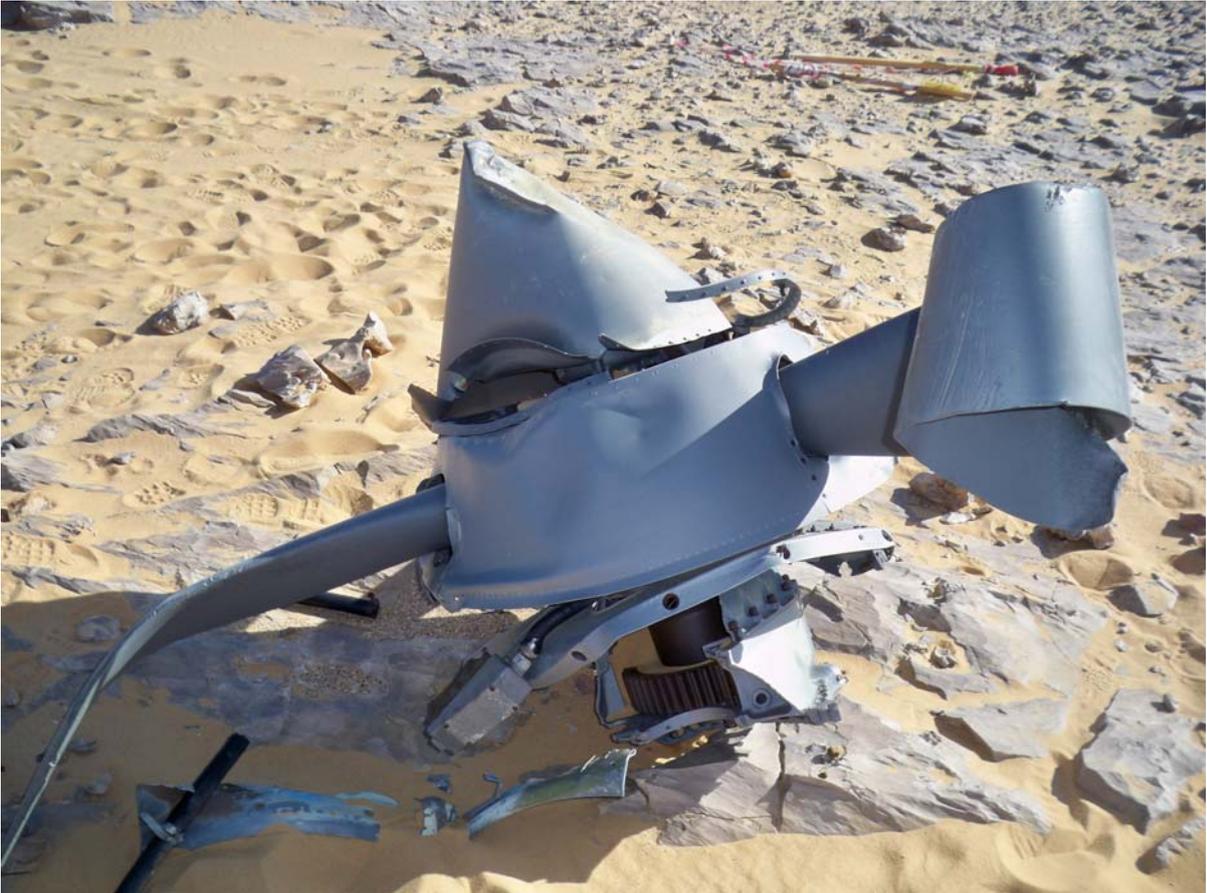
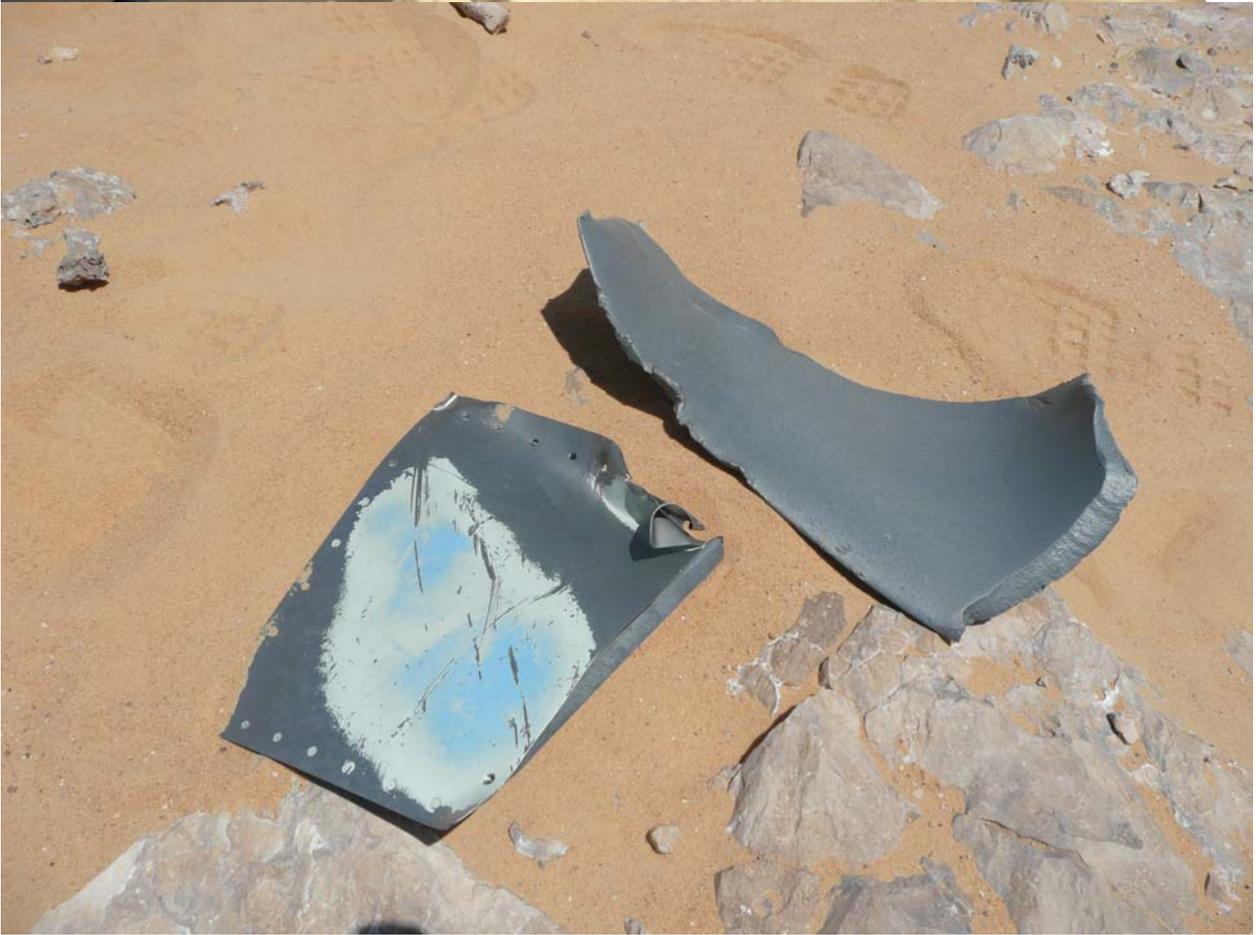
**Guardando il blocco dell'elica sorge il dubbio se il motore al momento dell'impatto fosse in moto.  
Questo perchè se da un lato tutte e tre le pale sono contorte e quindi in movimento, dall'altro si può notare che sono a passo max come quando il motore è spento (dicesi in bandiera, per offrire la minor resistenza all'aria).  
Difficile avere una certezza al riguardo.**
