## ANALISI DEI REPERTI AL SUOLO

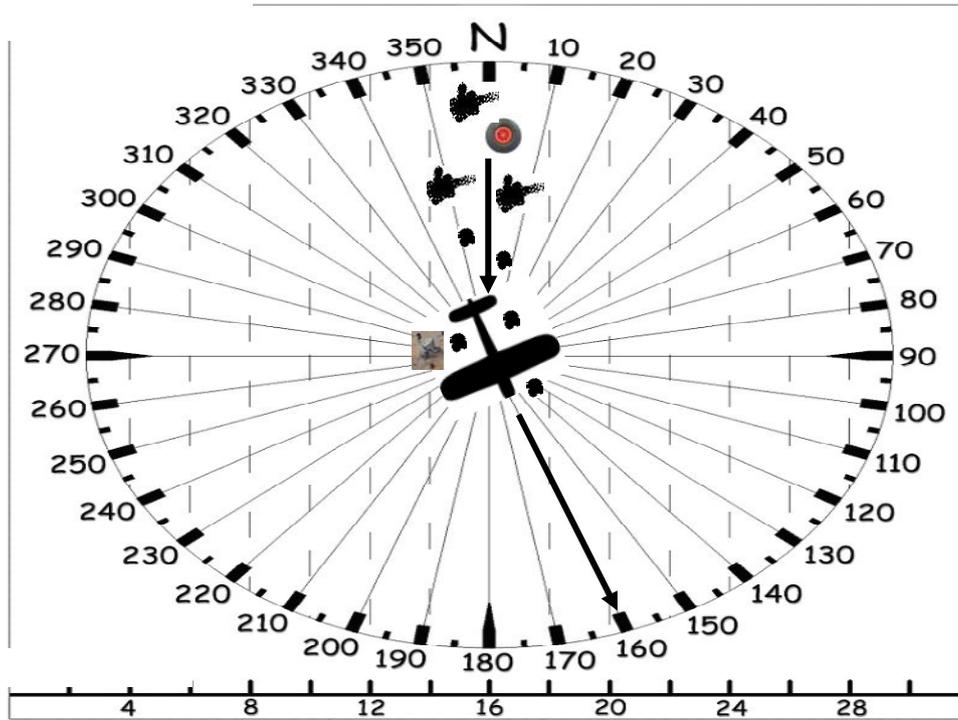
**Il P40 è giunto al suolo con prua di 180°, motore in moto o quantomeno con l'elica in movimento.**

**Infatti fra i primi reperti si ritrovano una estremità dell'elica divelta e una squadretta di rinvio probabilmente di una superficie mobile.**

**L'aereo avrebbe impattato il suolo con il muso e poi con l'ala sinistra, rimbalzando almeno due volte per poi arrestarsi con prua 160° circa.**

**I rottami sono sparsi lungo una linea di circa 150 metri 180° per una larghezza di circa 15 metri.**

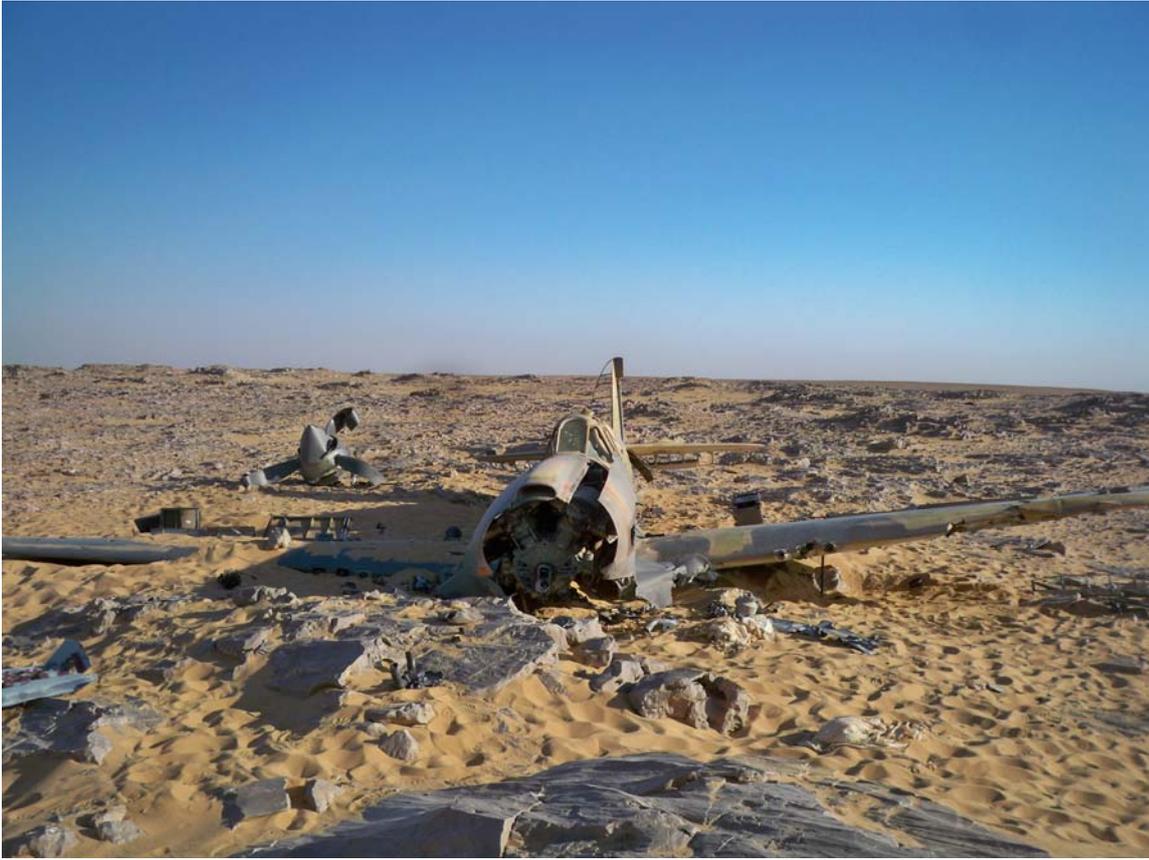
**Vista anteriore**

**Notevoli i reperti intorno all'aereo, segno di attività di "smontaggio" o ammassamento di pezzi rinvenuti nelle prossimità e appartenenti per la maggior parte all'impianto propulsivo, alla radio di bordo, frammenti di paracadute e di cuscino.**

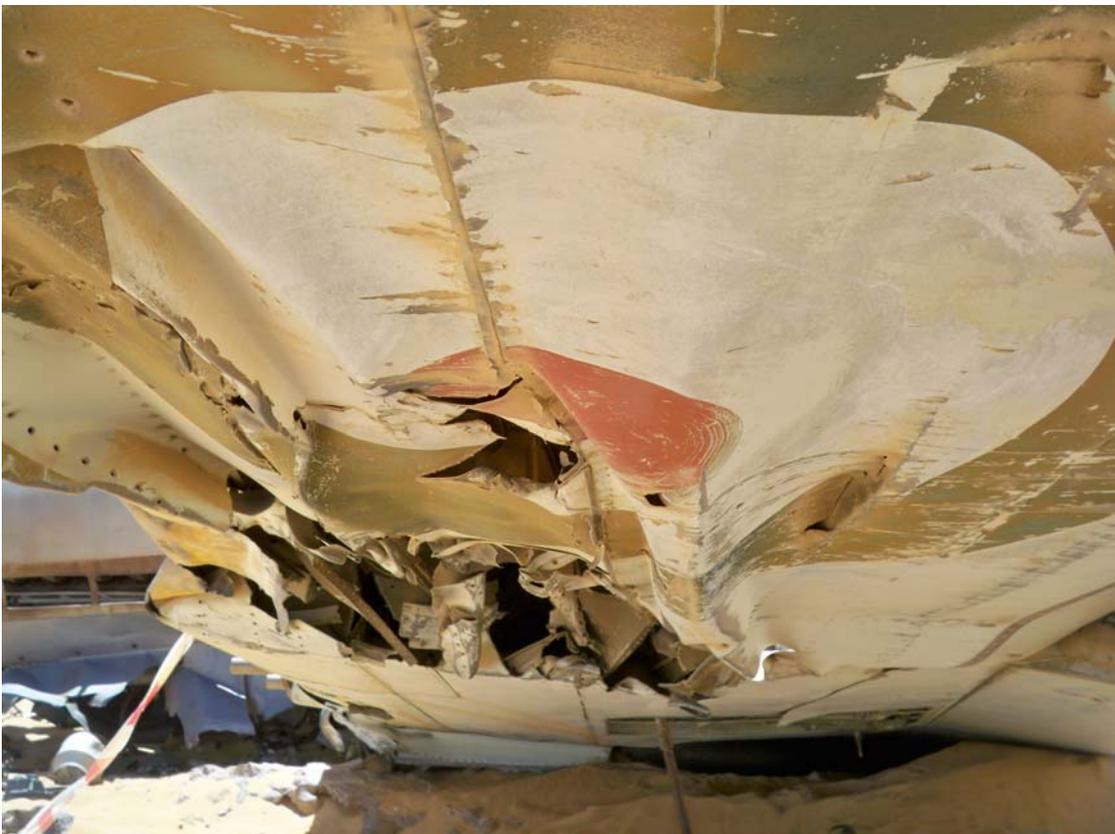
**Particolare della superficie inferiore sinistra dell'ala**

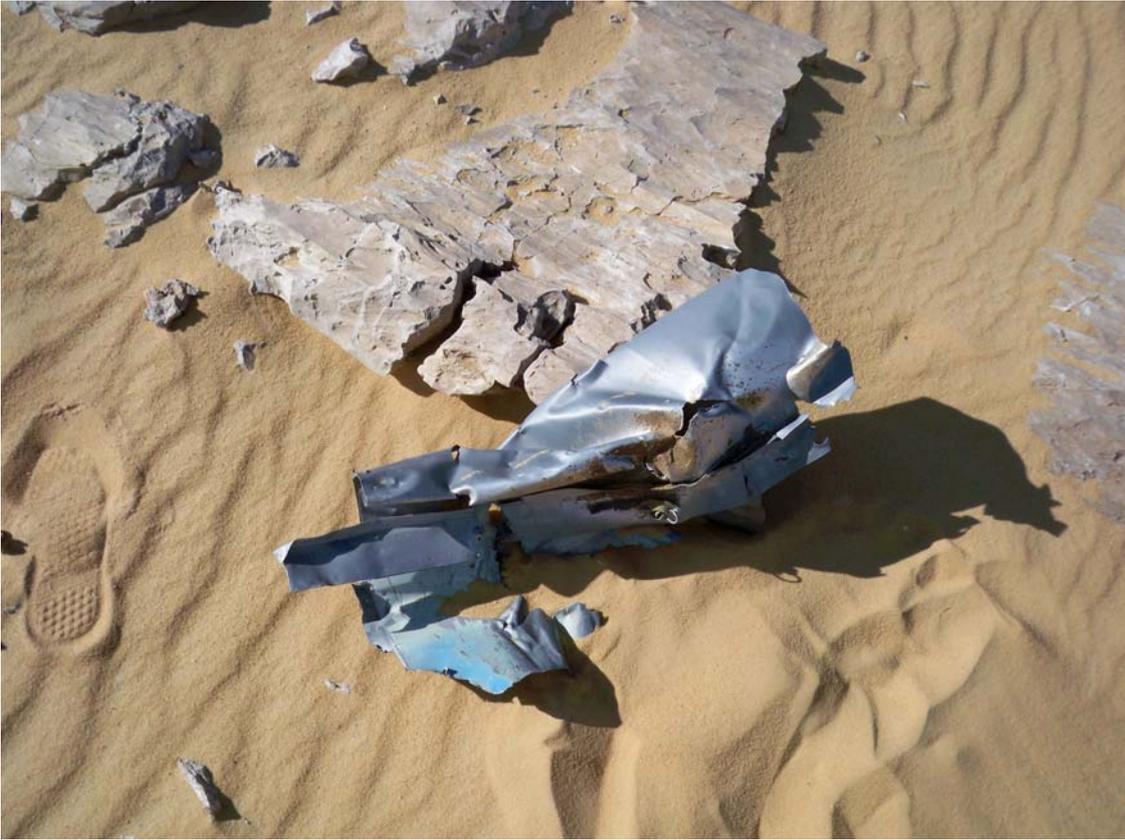
**Reperto nr 7**

**Si rinvergono delle cerniere**

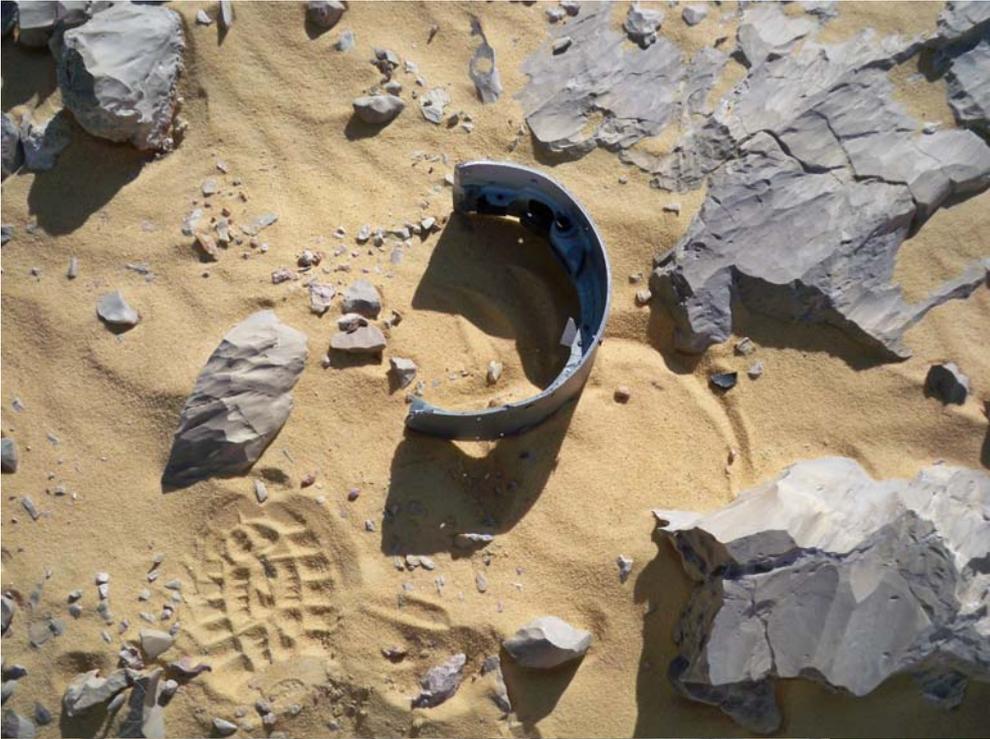
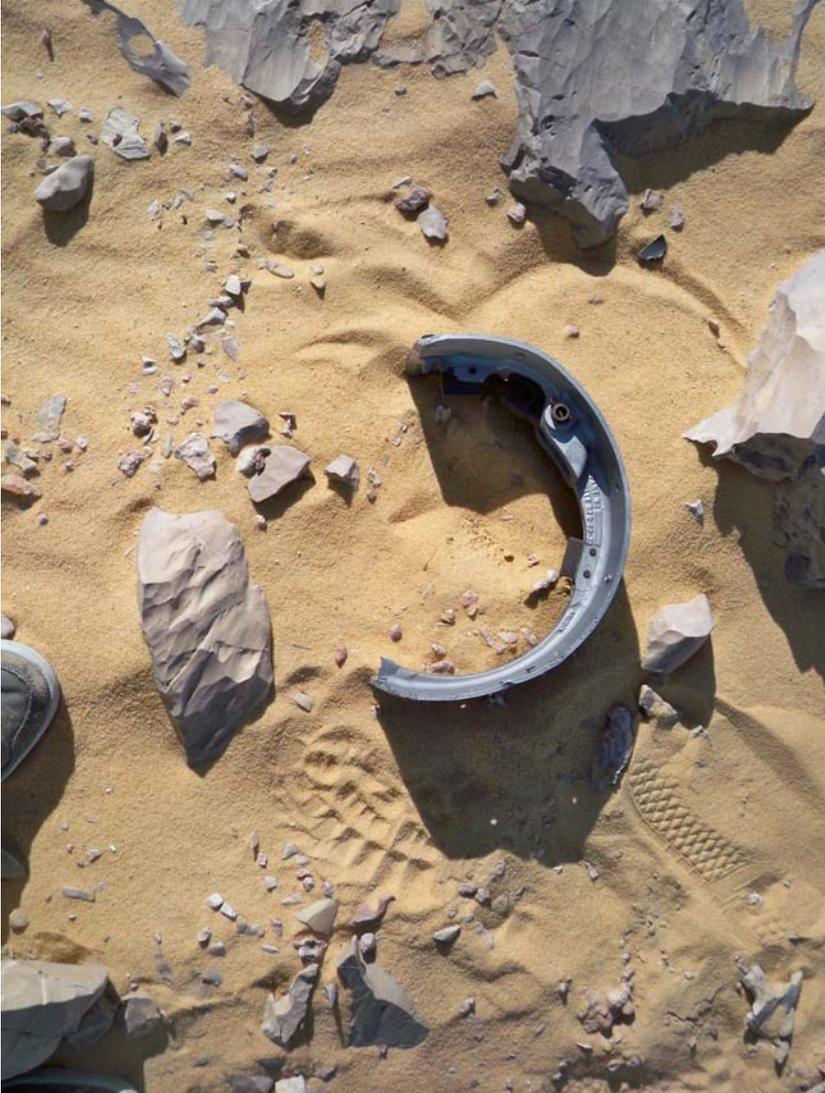
**Reperto nr 2**

**Altri pezzi del freno, segno della violenza dell'impatto**

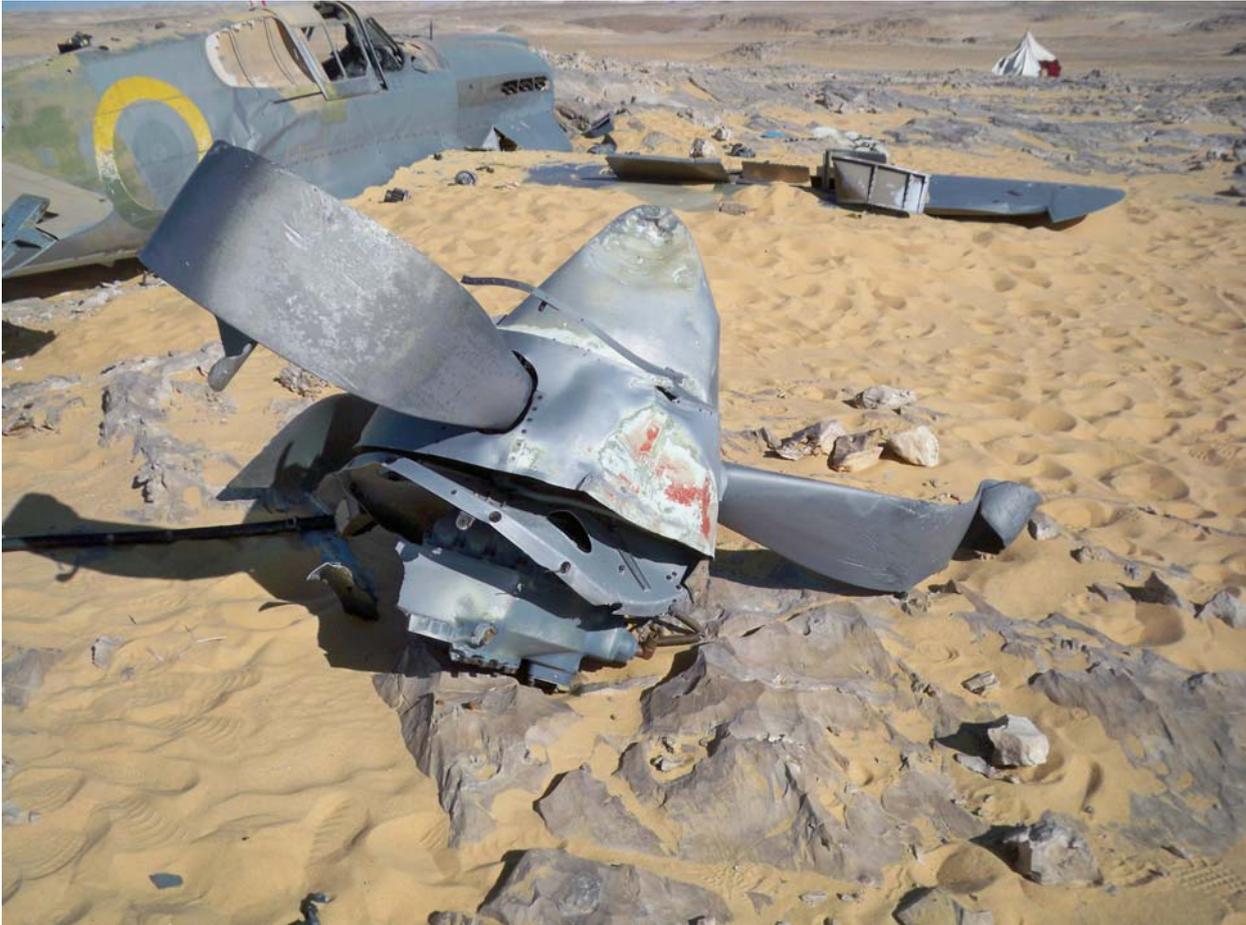
**Guardando il blocco dell'elica sorge il dubbio se il motore al momento dell'impatto fosse in moto.  
Questo perchè se da un lato tutte e tre le pale sono contorte e quindi in movimento, dall'altro si può notare che sono a passo max come quando il motore è spento (dicesi in bandiera, per offrire la minor resistenza all'aria).  
Difficile avere una certezza al riguardo.**
